Myndigheten för
samhällsskydd
och beredskap

Händer det olyckor som påverkar miljön?

- Marianne Stålheim
- Myndigheten för samhällsskydd och beredskap

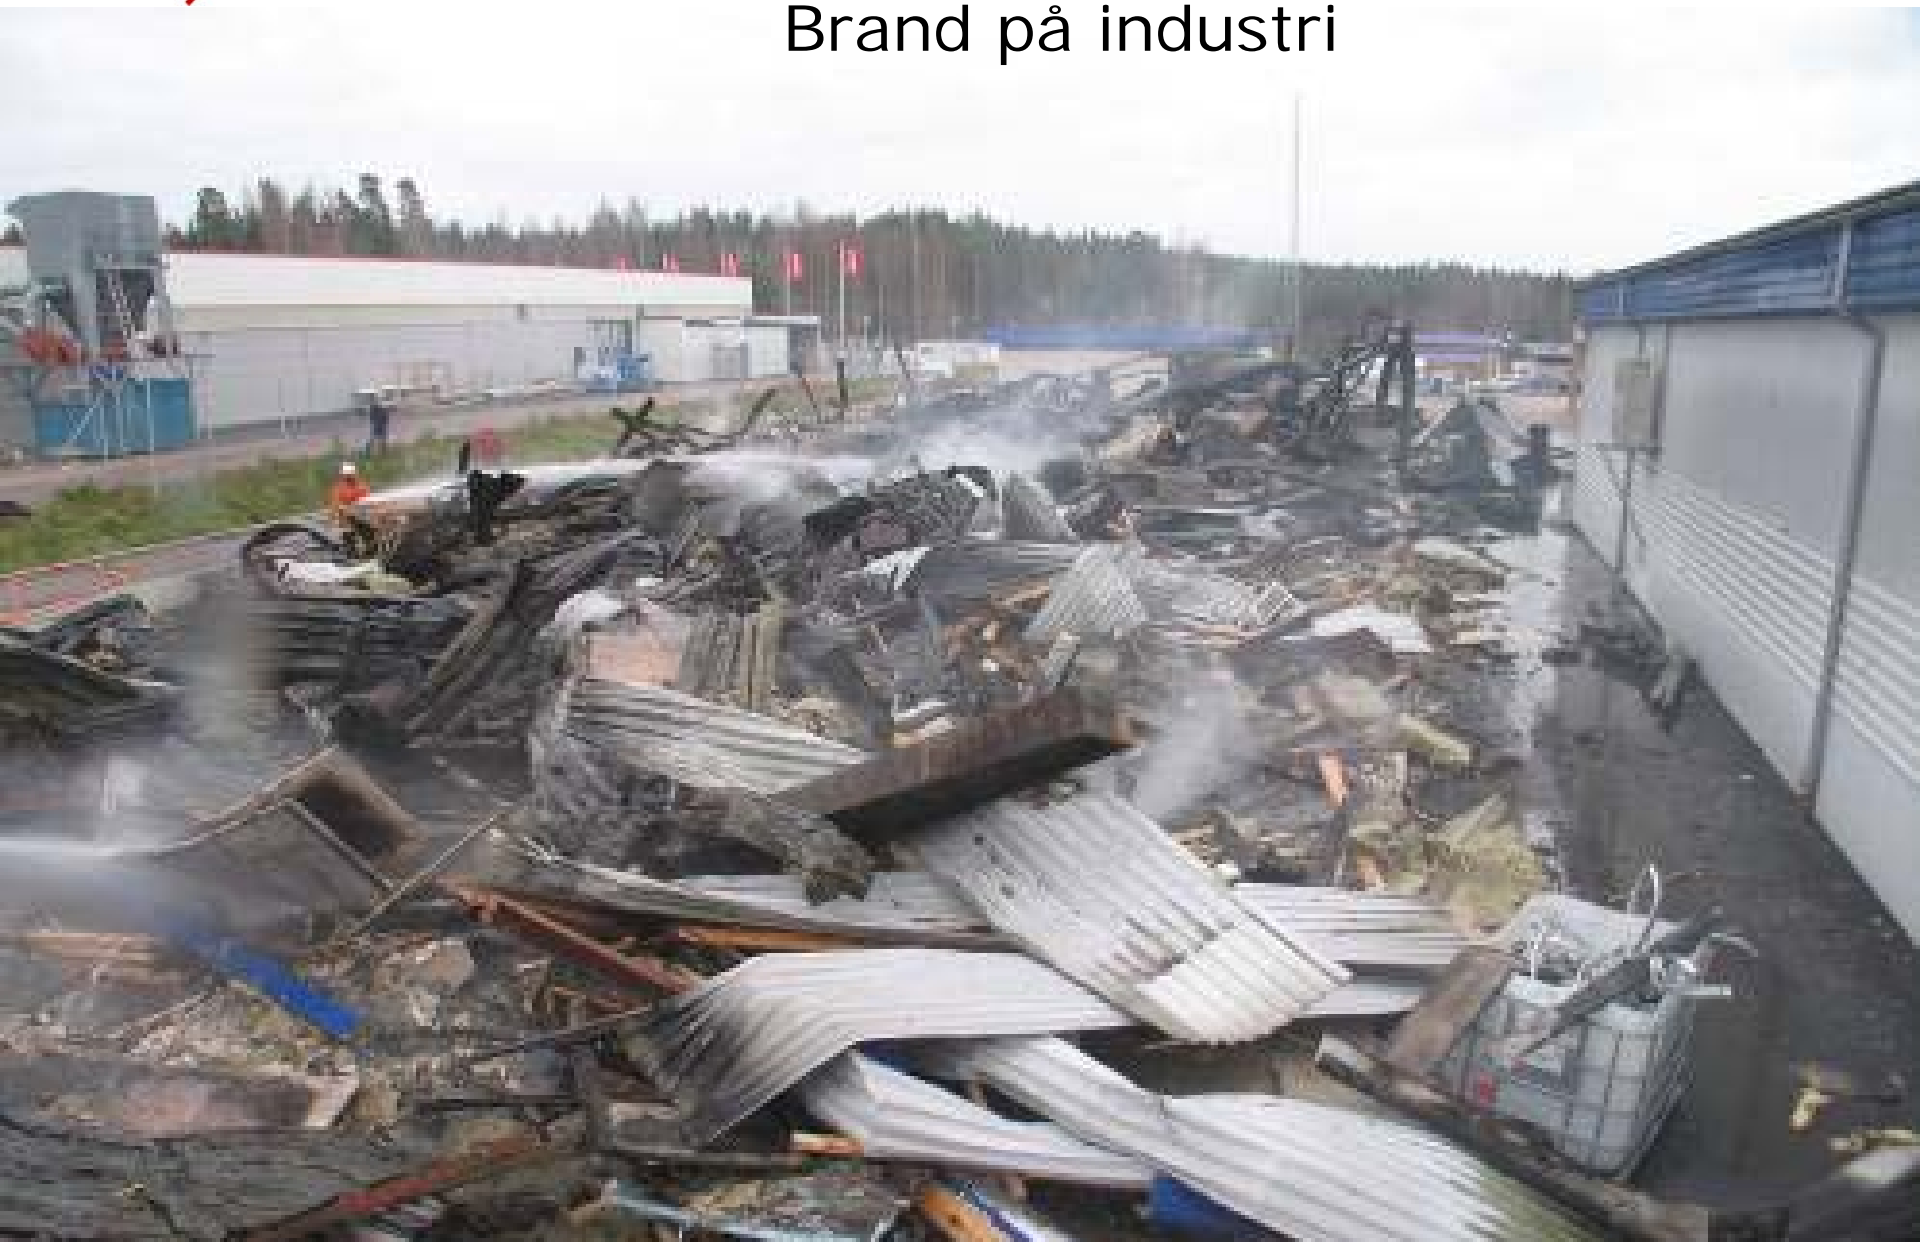
Brand på industri

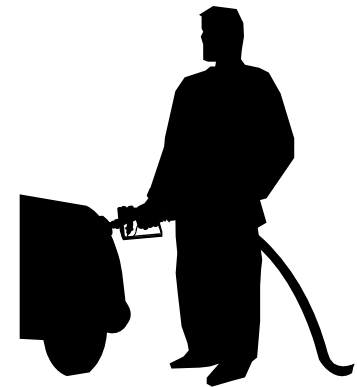
Slangbrottsventil fungerade inte, 311 i diesel rann ut vid bensinmack

- Nytankad traktor fastnade i påfyllningsslang. Slangbrottsventilen fungerade inte . Ny kund aktiverade pumpen med sitt kort, diesel strömmade ut. Kunden blev nervös och åkte för att hämta hjälp. En tredje kund lyckades stoppa flödet.
- Konsekvenser: diesel i dagvattnet och det kommunala avloppsnätet och reningen innan reningsverket stoppade inkommande vatten.
- Åtgärder: Ny ventil

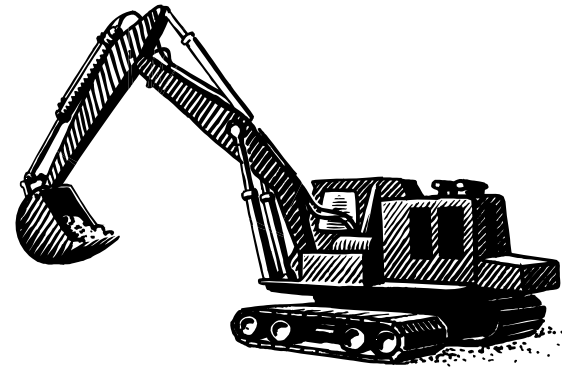
Avgrävda ledningar i deponigasanläggning

- Grävmaskinist tog eget beslut, trots utbildning och information, att gräva i deponin.
- Deponigas (metan) frigörs till atmosfären. Ökad brandrisk.
- Åtgärder: Laga gasledningar, utbildning av personal

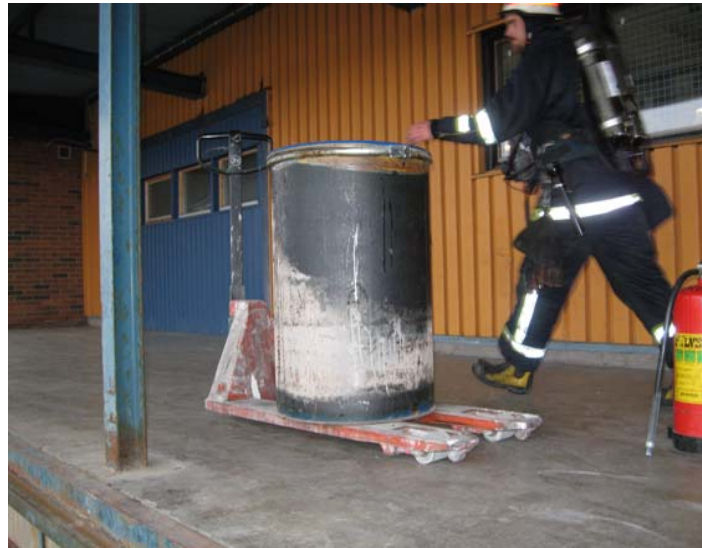
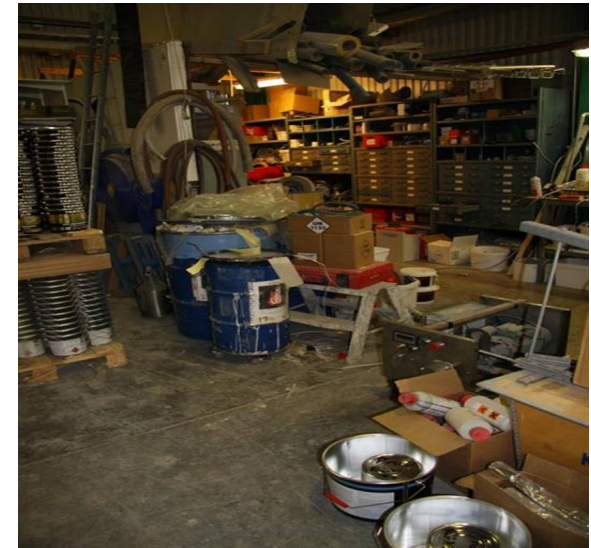
- Fastigheten är en två vånings industrilokal på 1500 m². I produktion används bla industribensin, toluen och etanol. Grundvattnet i området ligger högt.
- En plättunna stod vid arbetsplatsen där linolja fylldes på flaskor. Trasor användes för att torka upp spill från tillverkningen och dessa slängdes sedan i tunna. En anställd satte inte på locket och läspersonalen med ansvar för sista kollen uppmärksammade inte detta. Minst tre stycken barriärer brast och branden var ett faktum.
- Om nuvarande system kompletteras med tekniska barriärer minskar risken för en liknande händelsen i framtiden.

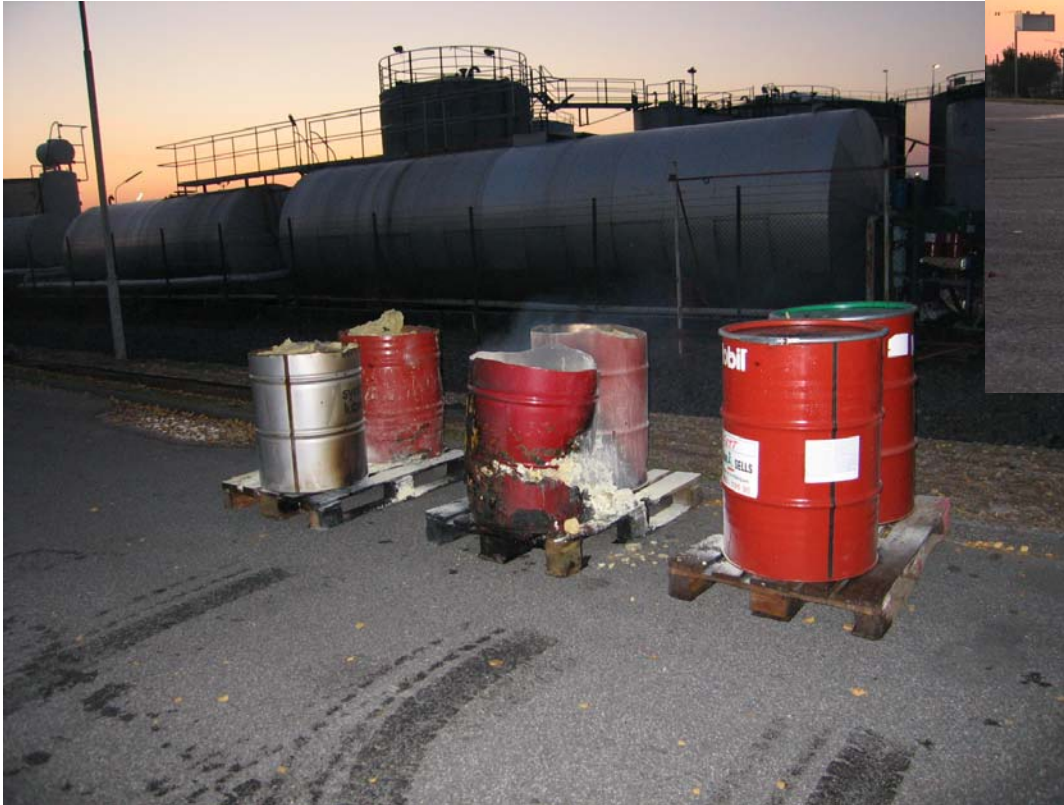
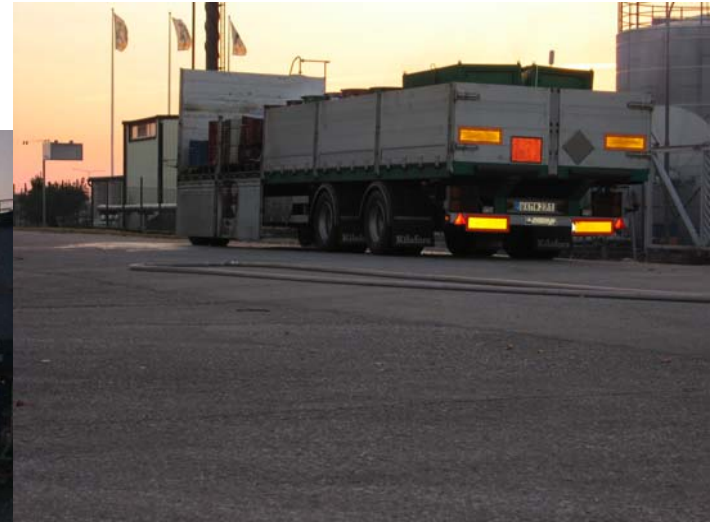
Brand i svaveltunnor på ett lastbilsflak inne i oljehamnen
