Äldre kartor

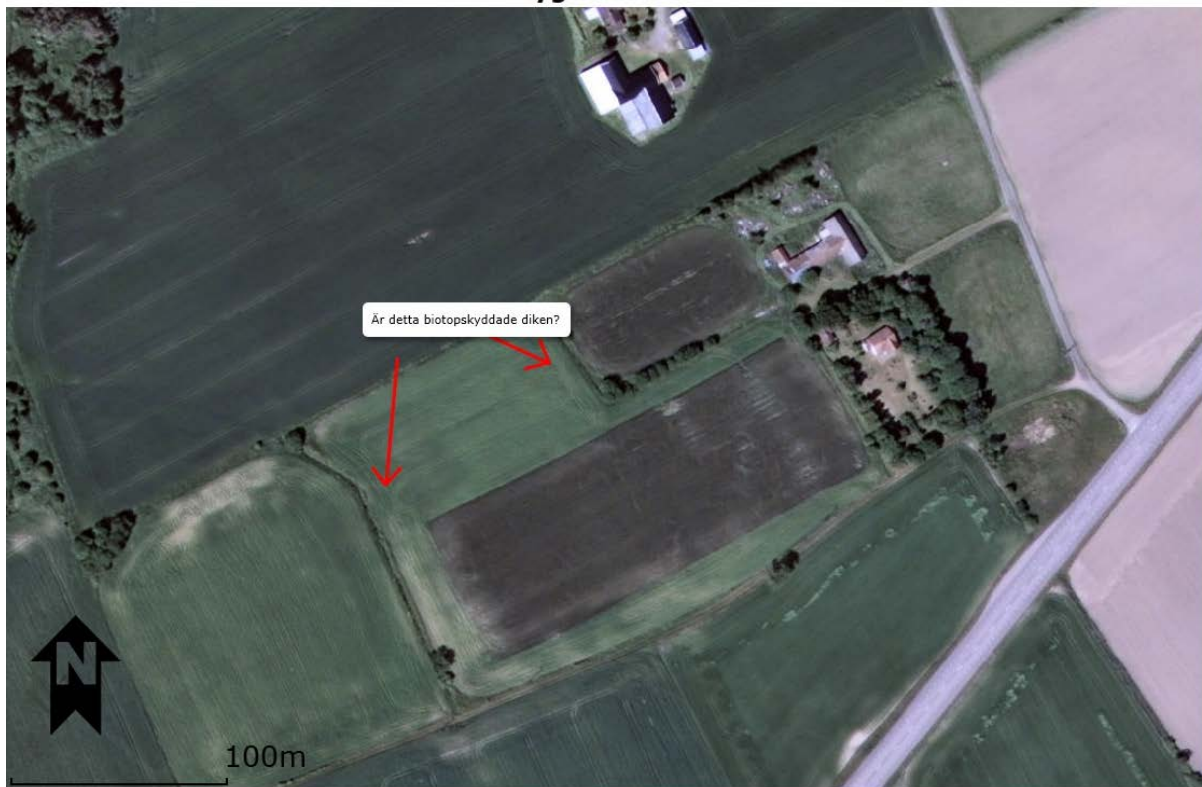
Flygfoto 2007

På flygfotot från 2007 visar pilarna på två strukturer som skulle kunna vara biotopskyddade diken. På flygfotot från 2016 har delar av dessa strukturer försvunnit. En kontroll mot ekonomiska kartan från 1960-talet visar på att det endast är den västra strukturen som över tid varit ett vattenförande dike. En kontroll i fält av det vattenförande diket visar att det är troligt att det finns rätt mycket vatten där större delen av året (se foto). Vi kan inte bevisa att den östra strukturen varit ett biotopskyddat dike.
