## Flygfoton och hydrografi

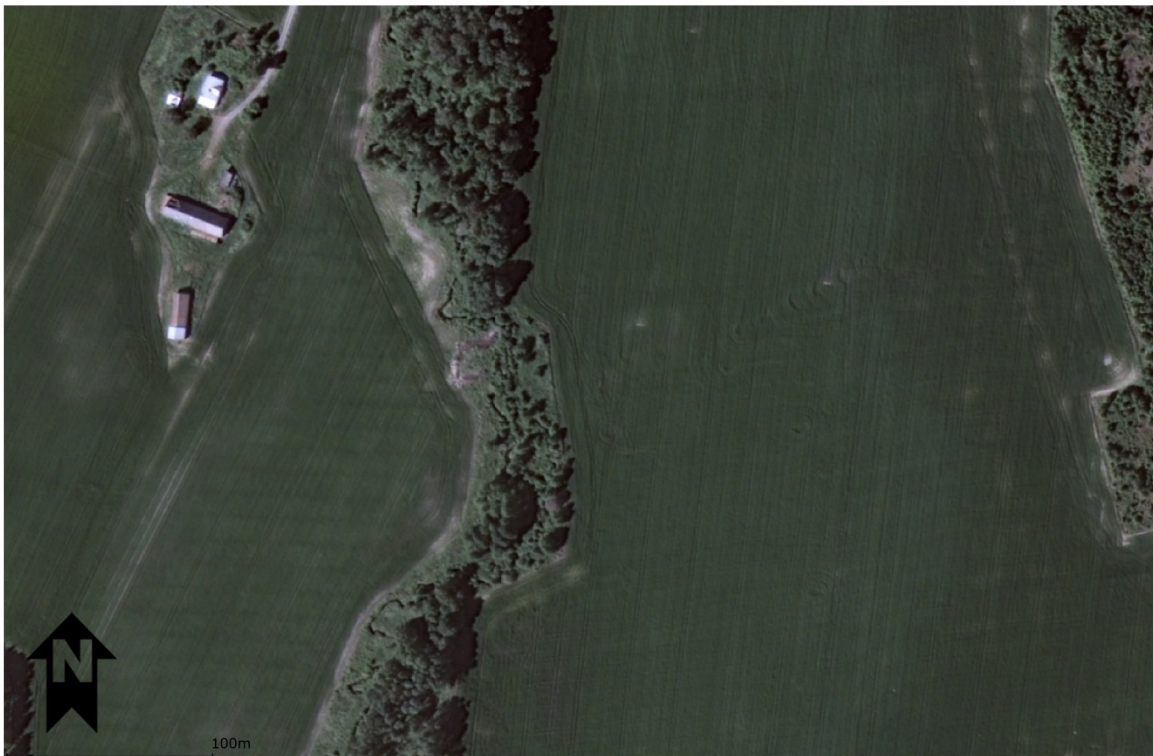
Ortofoto 2007

Här nedan är ett exempel där ett meandrande vattendrag rätats ut. En bild visar de återskapade meandringarna efter rättelse.

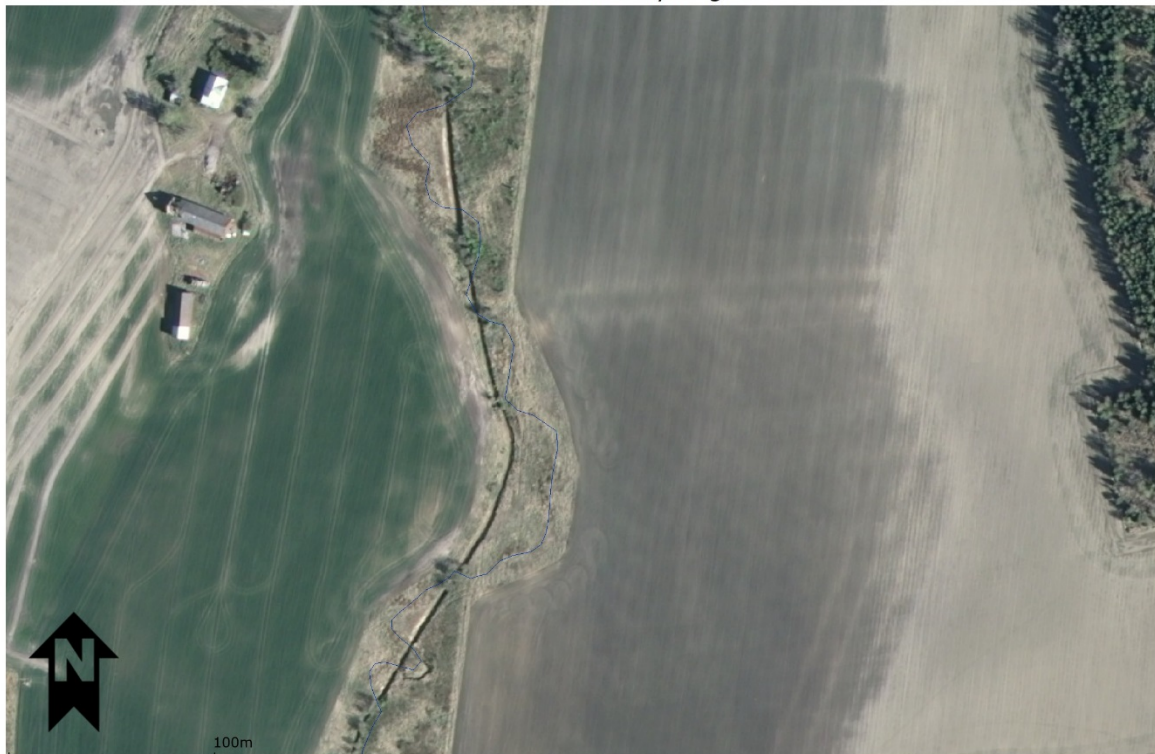
Ortofoto 2012 med hydrografi

Det var vid en jämförelse av ortofotot från 2012 med hydrografiskiktet för linjer som uträtningen, markavvattningen, upptäcktes.
