Miljösamverkan
Sverige

Efterbehandling av täkter

En för- täkt vägledning

2006-11-30

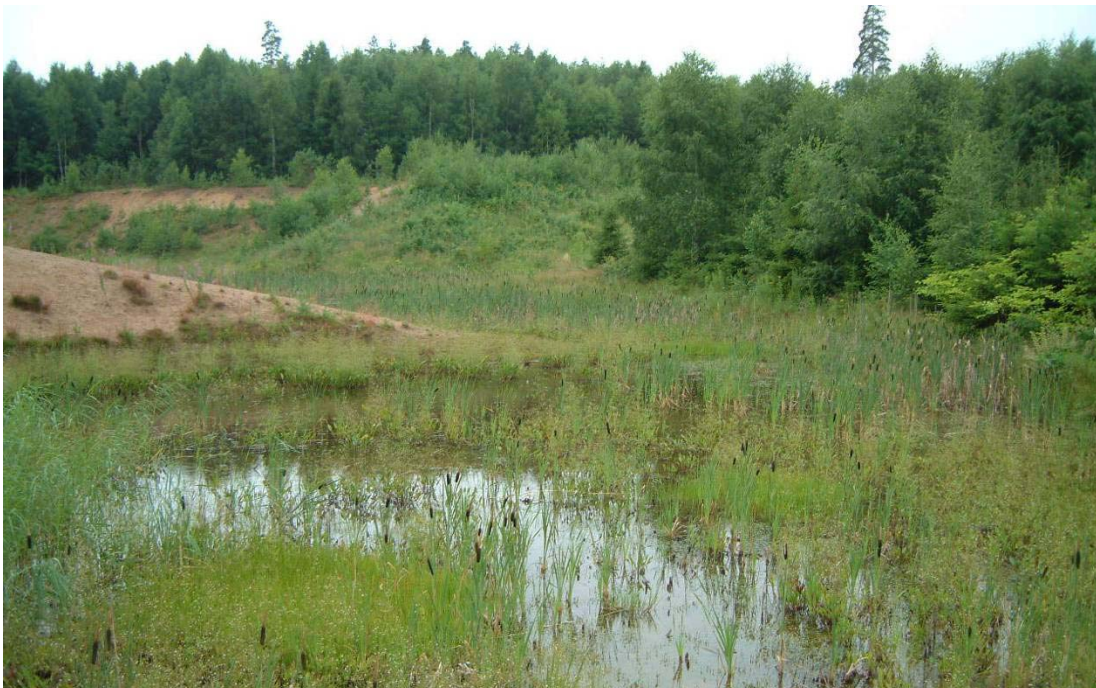
*Våtmark som sparats utan åtgärd trots att den har uppstått på grund av att man grävt för djupt.
Foto: Länsstyrelsen i Västra Götalands län.*

- Spara vattensamlingar. I gamla tillstånd sägs ofta att man ska hålla ett avstånd på en meter till grundvattenytan. Villkoret är oftast formulerat för att inte skapa impediment ute i markerna samt för att minska risker för förorening av grundvattnet. Idag har vi fått en annan insikt och ser vikten av att skapa våtmarker i landskapet. Tåkter med brytning nära grundvattenytan kan vara lämpliga att skapa våtmarker i, för groddjur m.m. Om det redan finns en grop för vattenuttag för dammbekämpning behöver den inte fyllas igen. Undvik inplantering av fisk vilket ofta helt slår ut groddjuren i dammen. Utsättning av fisk kräver även tillstånd från länsstyrelsen enligt förordning (1994:1716) om fisket, vattenbruket och fiskerinäringen. Läs även under rubriken grundvatten.

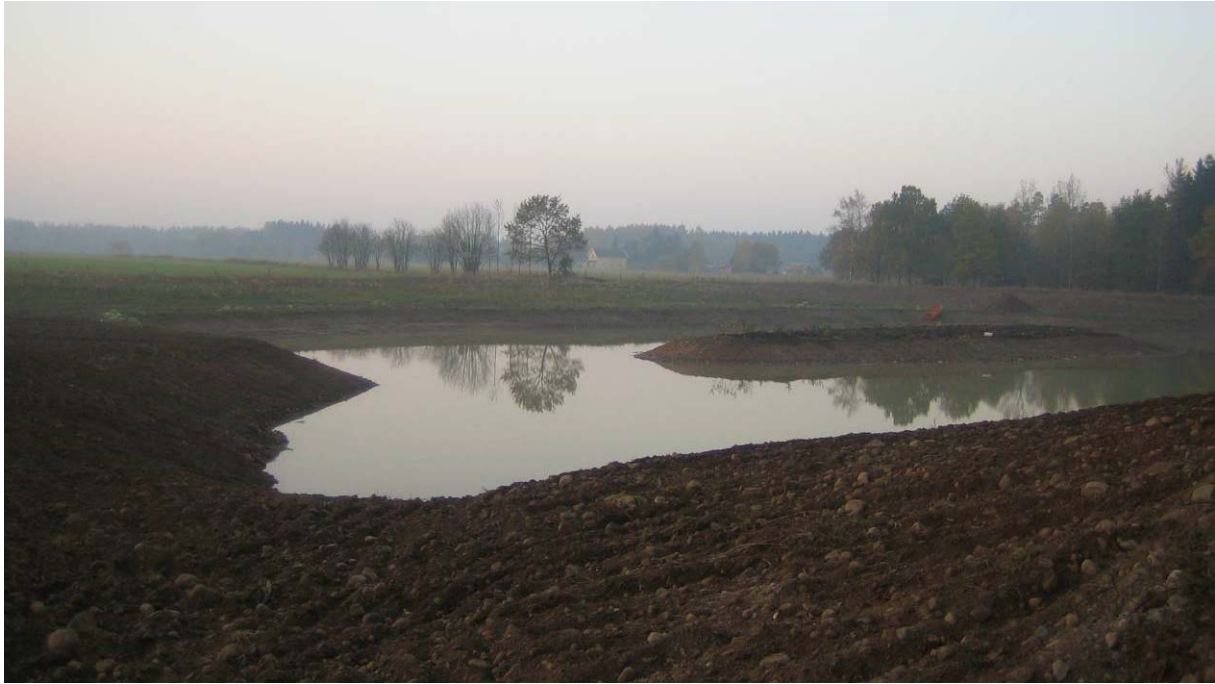
Viltvatten som har anlagts efter samråd i botten av en grustäkt. Inga massor såldes i samband med fördjupningen. Foto: Länsstyrelsen i Västra Götalands län.

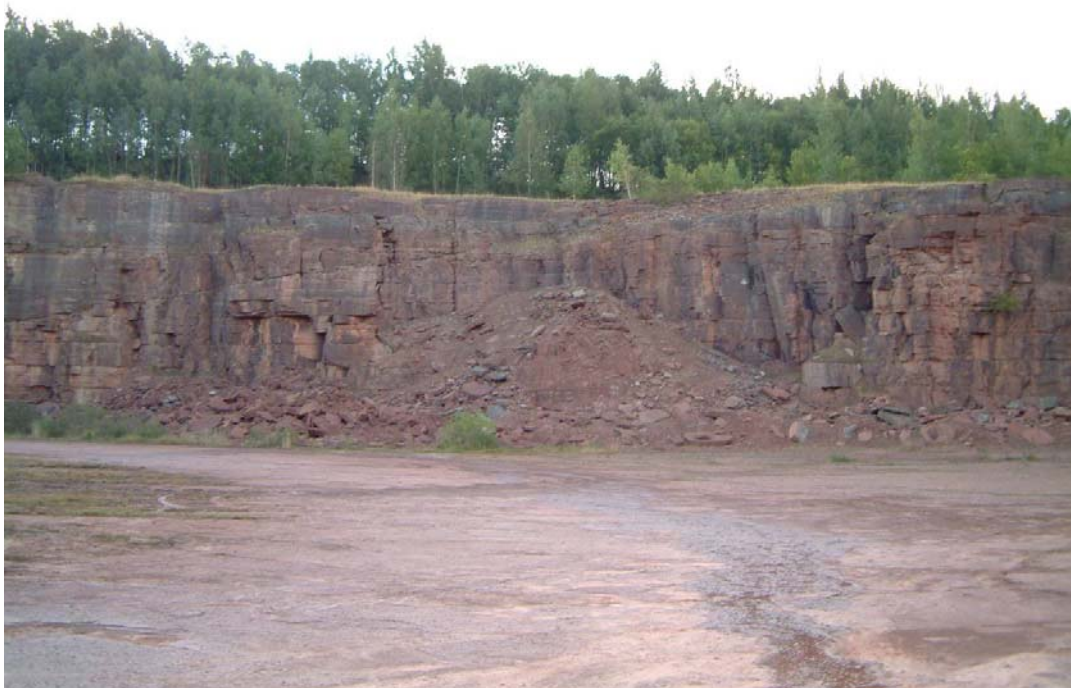
Lämnad bergsbrant med uppbyggd taluskon i efterbehandlad täkt för brytning av kalk till cementtillverkning. Foto: Länsstyrelsen i Västra Götalands län.

Om täkten ligger i en gammal jordbruksbygd kan man kräva att en för trakten traditionell stenmur uppförs mellan omgivande mark och den avskalade bergytan. I gamla täktstillstånd för kalkbrytning i Västergötland har metoden stup med skyddshylla även kombinerats med anläggande av taluskoner nedanför stupet.

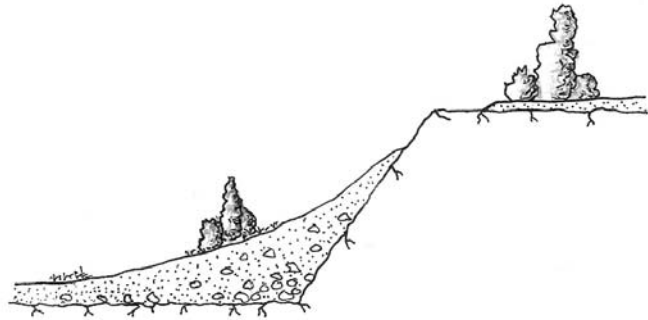
Snedsprängning. Illustration: John Dagobert

Efter den sista traditionella produktionsprängningen läggs en sprängsalva i snedställda borrhål. På så vis kan en brant sluttning åstadkommas vilken minskar framtida skaderisker för människor och djur. Problem med denna metod kan vara att få en så flack lutning som i många fall är önskvärd ur framtida markanvändningssynpunkt. I dessa lägen är det, liksom i flera andra situationer, mycket värdefullt att ha god tillgång till avbaningsmassor eller morän att täcka över block och slänter med. I norra delen av Sverige kan det ibland vara angeläget att ta hänsyn till snöskoteråkare och då kan denna typ av efterbehandling vara att föredra framför t.ex. stup med skyddshylla.

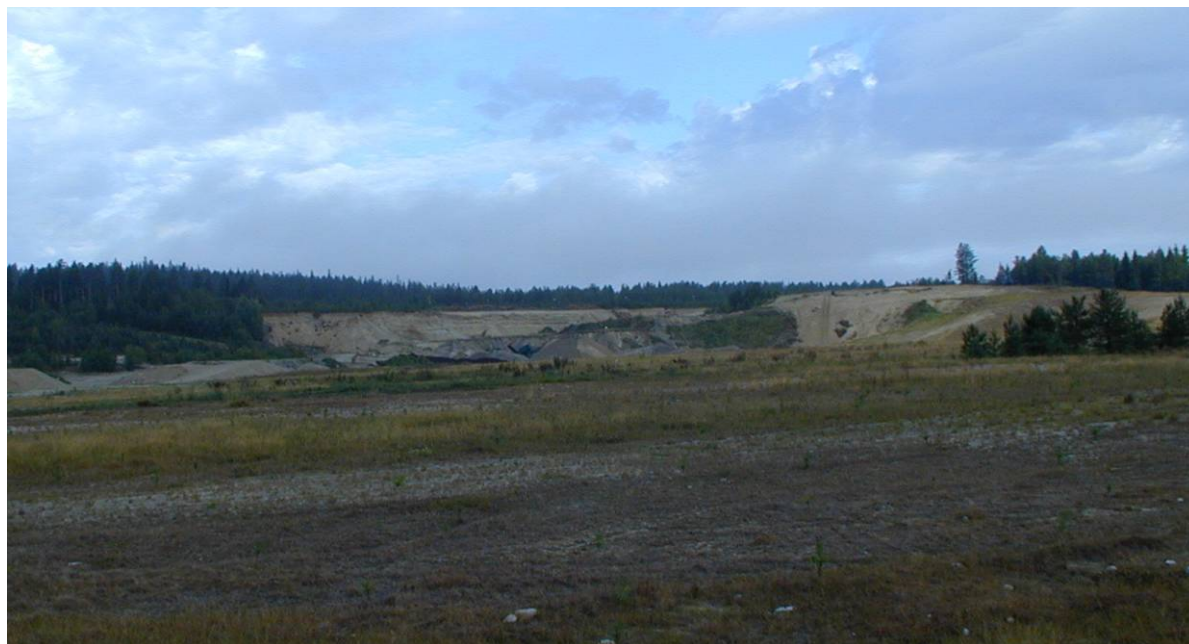
Södra delen av grustäkten har avslutats och blivit grässådd. Brytning pågår ännu i norra delen (2004). Foto: Länsstyrelsen i Västerbottens län

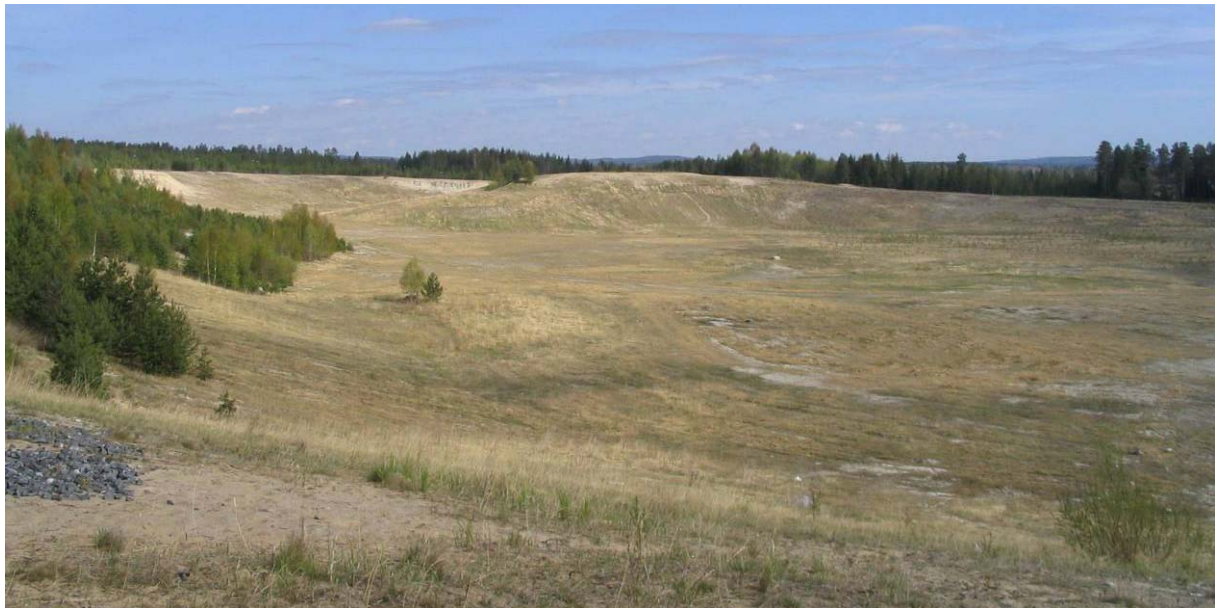
Täktens norra del efter utförd efterbehandling. Foto: Länsstyrelsen i Västerbottens län

Vid efterbehandlingen sparades ett antal branta partier, ca två till tre meter höga och ca 50 meter långa, för att bevara backsvalans livsmiljö i täkten. Övriga delar av täkten släntades och såddes med gräs, bl.a. för att minska sandflykten från täktområdet. Efterbehandlingen utfördes av tillståndshavaren. Länsstyrelsen i Västerbottens län anser att efterbehandlingen blev lyckad eftersom de mjukt avrundade slänterna och grässådden ändrade täktens karaktär från grustäkt till stäppliktade landskap. Aspekterna biologisk mångfald, rörligt friluftsliv och dammbekämpning styrde valet av efterbehandling.

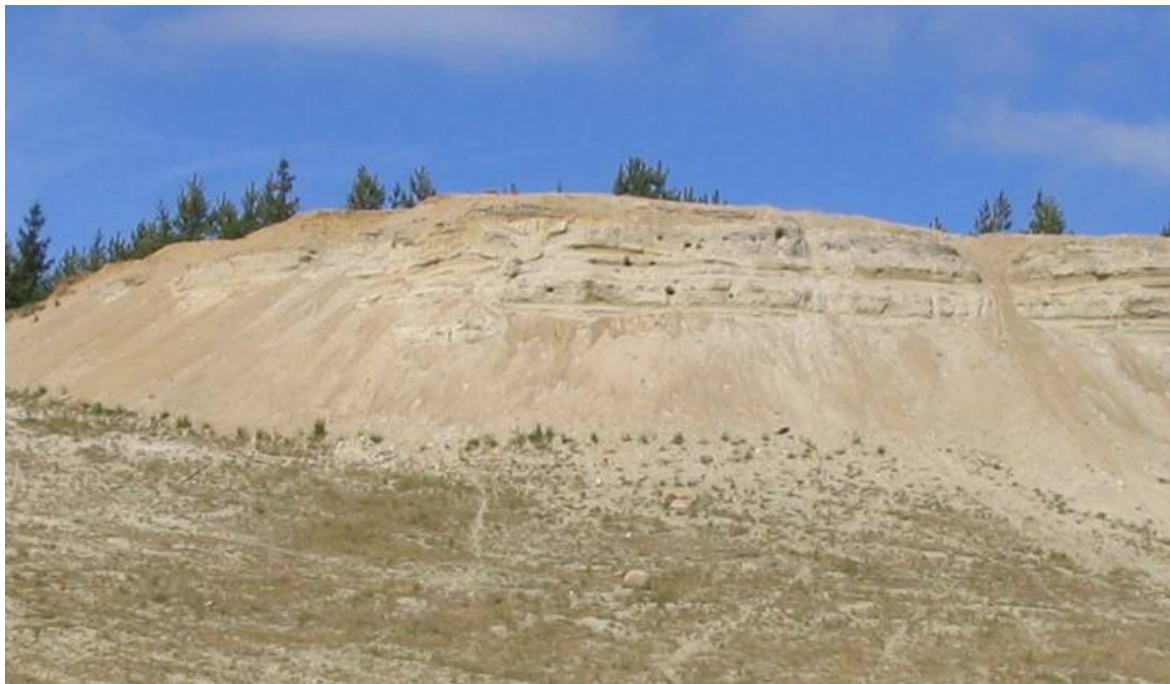
Sparat parti i täkten, med backsvalans bohålor i koloni. Foto: Länsstyrelsen i Västerbottens län

Under tillståndstiden dammade det från det stora öppna täkten, vilket skapade problem för de närboende. Successiv efterbehandling utfördes genom släntning och grässådd för att binda sanden och gynna återväxten av annan vegetation. De partier som sparades för backsvalor fick inte vara så höga och branta att det skulle finnas risk för olycksfall, eftersom området nyttjas av det rörliga friluftslivet.

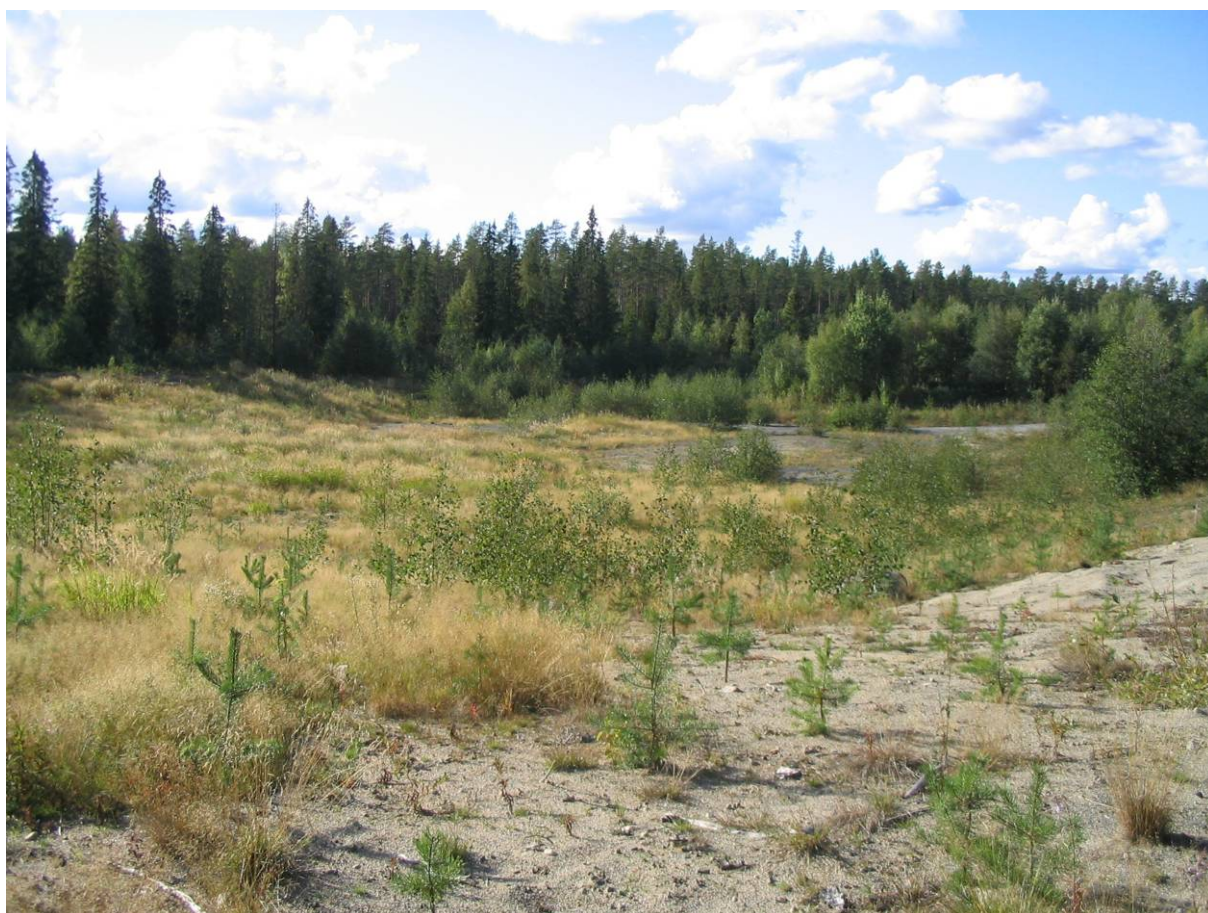
Efterbehandlingen upphandlades och i överenskommelsen tilläts visst uttag av material. Bilden visar hur täkten såg ut sex år efter godkänd efterbehandling. Foto: Länsstyrelsen i Västerbottens län

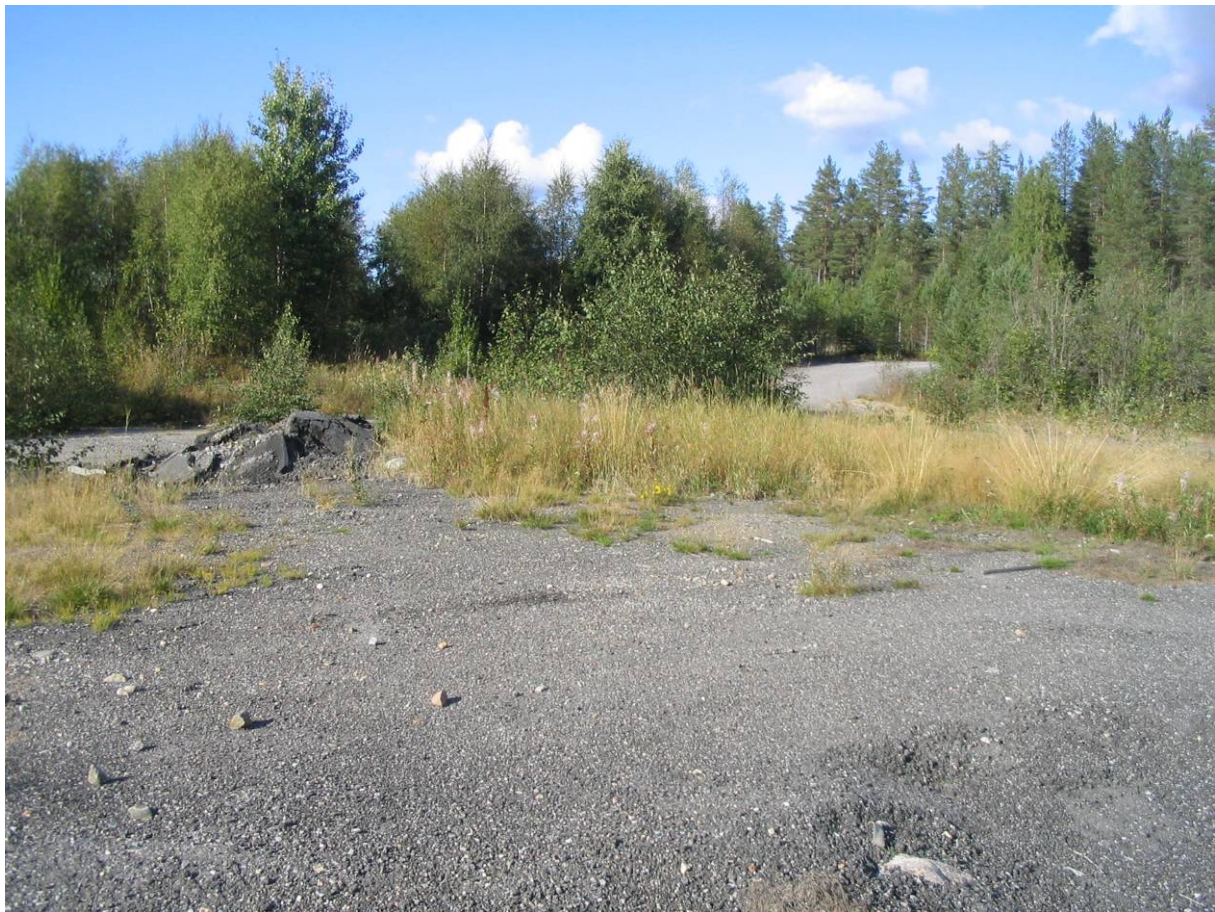
Asfalt finns kvar i tåkten. Foto: Länsstyrelsen i Västerbottens län

Länsstyrelsen bedömde att värdet av efterbehandlingen kompenserade ett mindre uttag i tåkten. I beslutet om täktillstånd står det även att: "Länsstyrelsen avstår från att ta ut täktavgift då värdet av efterbehandlingen bedöms kompensera för avgiften." Täktavgiften var 26 öre/ton, och betalades som en engångssumma. Avgiften skulle ha blivit 3 120 kronor och värdet av att få efterbehandlingen utförd bedömdes således kompensera avgiften för uttaget. Vid återbesök i tåkten 2006 konstaterades att ett område med asfalt dessvärre har lämnats kvar, något som inte är helt ovanligt i täkter.

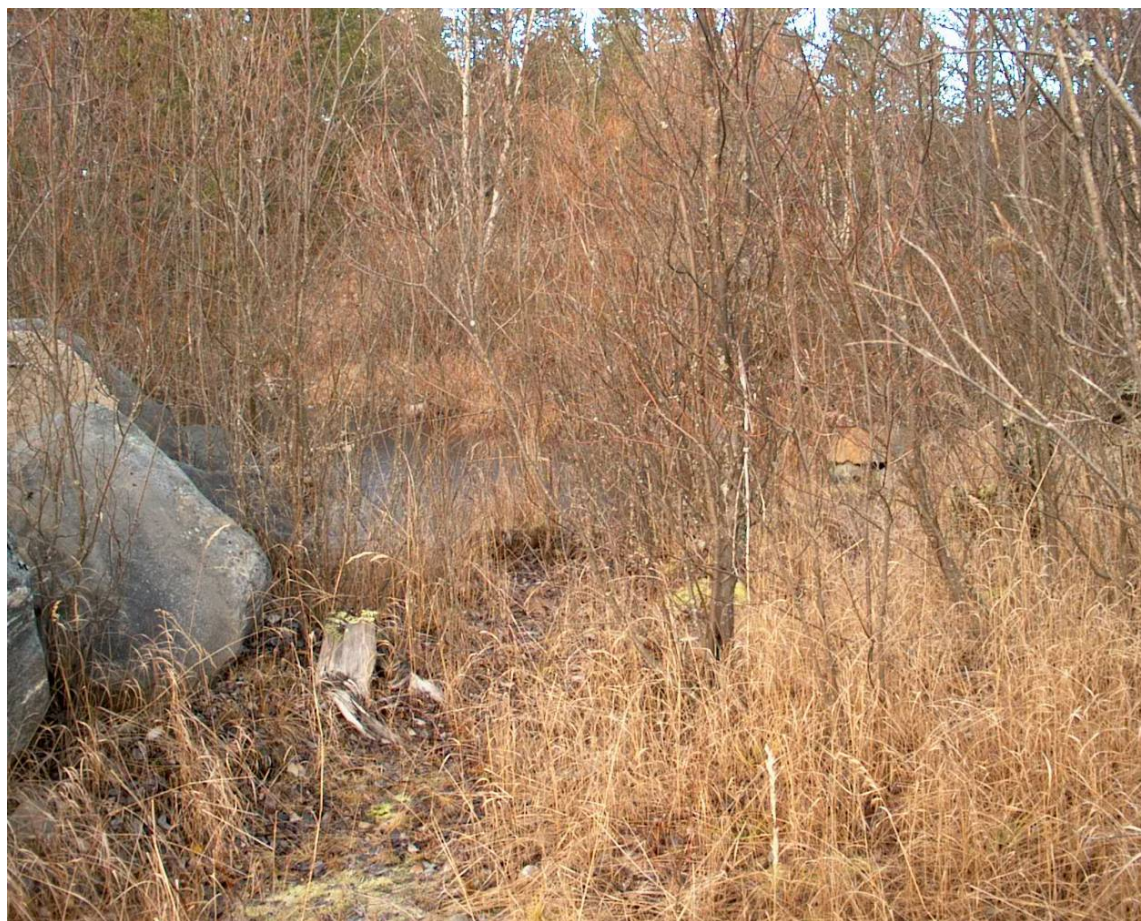
*Damm i täkt, före utförd restaurering. Dammen är fortplantningslokal för grodor och mindre vattensalamander.
Foto: Umeå kommun*

När täkten skulle efterbehandlas togs hänsyn till den population av mindre vattensalamander som hade etablerat sig i täktens damm. Arten, som hör till gruppen groddjur, är inte så vanlig i norra Sverige. Även grodor lever i dammen. En överenskommelse gjordes mellan tillståndshavaren och en intresseförening för groddjurens bevarande, att skuggande sly

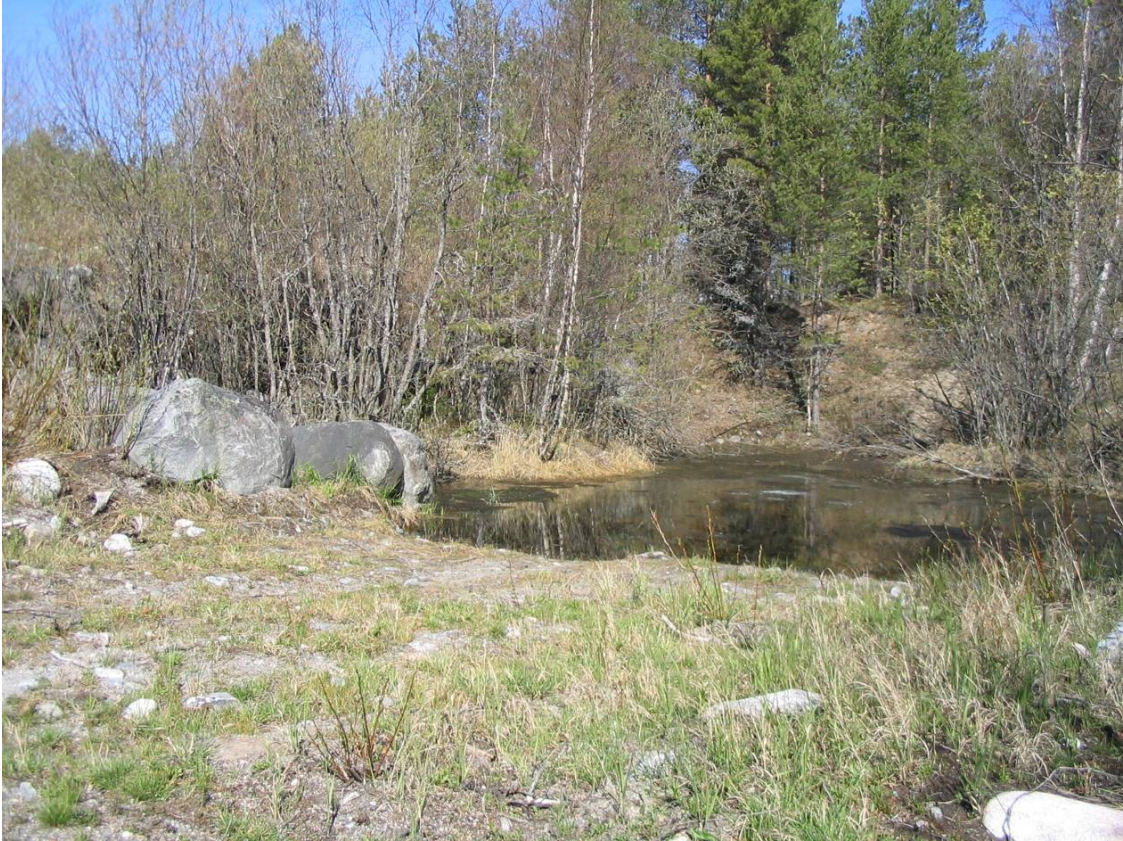
Efter restaureringen har sly och stenar tagits bort, för att släppa in mer ljus och förbättra överlevnadsmöjligheterna för groddjur i dammen. Foto: Länsstyrelsen i Västerbottens län

fortsättningsvis ska röjas av föreningen. På så sätt kan det grunda vattnet förbli solbelyst vilket gynnar salamandrarnas lek och fortplantning. En ca 5 x 5 meter stor yta framför dammens grundaste del ska hållas öppen och inte planteras. Stora stenblock behövs längs ena kanten av vattenspegeln för att ge skydd och övervintringsplatser åt salamandern. De aspekter som styrde valet av efterbehandling var främst biologisk mångfald. Övriga delar av tälten efterbehandlades av tillståndshavaren på konventionellt sätt, genom släntning och plantering.

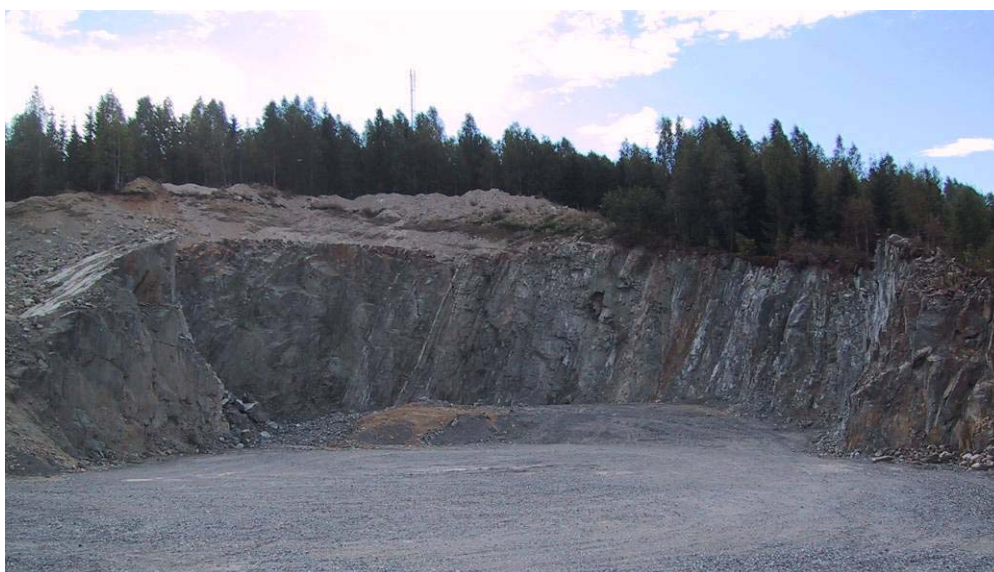
Före efterbehandlingen var brytningsfronten drygt 20 meter hög. Foto: Nicklas Svensson, Swerock

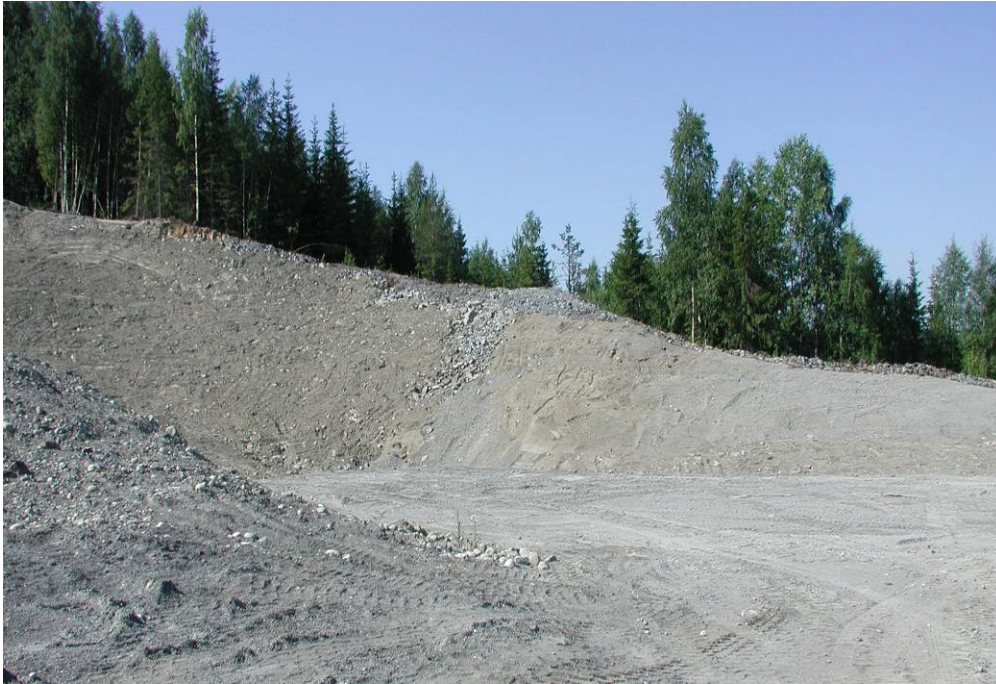
Efterbehandlingen utfördes genom snedsprängning, sedan spreds avbaningsmassorna ut över slänterna. Foto: Länsstyrelsen i Västernorrlands län.

Länsstyrelsen och verksamhetsutövaren kom överens om snedsprängning. Efterbehandlingen skulle ha ske i form av hyllor men en del av en vägg fick knackas ned då täkten brutits på ett för efterbehandlingen mindre lämpligt sätt. Efter sprängning och nedknackning lades avbaningsmassorna ut över slänterna. Massorna räckte till att täcka bergmaterialet och plantering kommer ske inom kort (2006). Efterbehandlingen utfördes av bolaget.

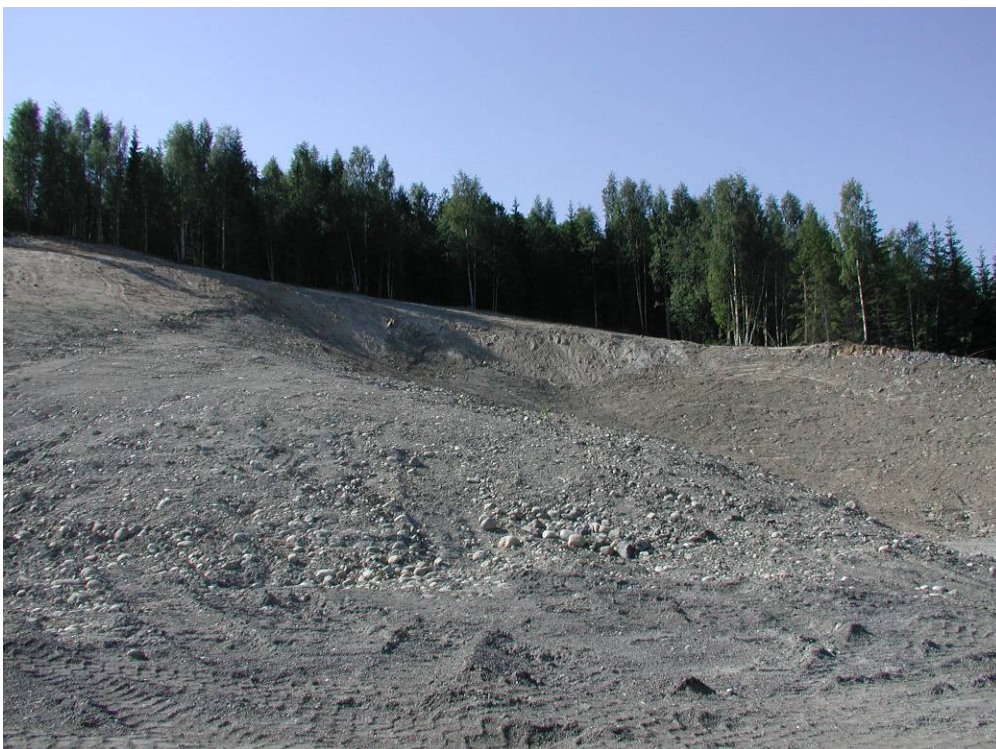
Bergtäktens exponerade läge bidrog till valet av efterbehandlingsmetod, snedsprängning och släntning. Foto: Länsstyrelsen i Västernorrlands län.

Länsstyrelsen i Västernorrlands län förordar genomgående snedsprängning vid efterbehandling av bergtäkter för att få en långsiktigt hållbar lösning och minska olycksrisken. Eftersom täkten låg i ett ganska exponerat läge bidrog landskapsbilden till valet av efterbehandlingsmetod. Länsstyrelsen anser att efterbehandlingen blev bra.

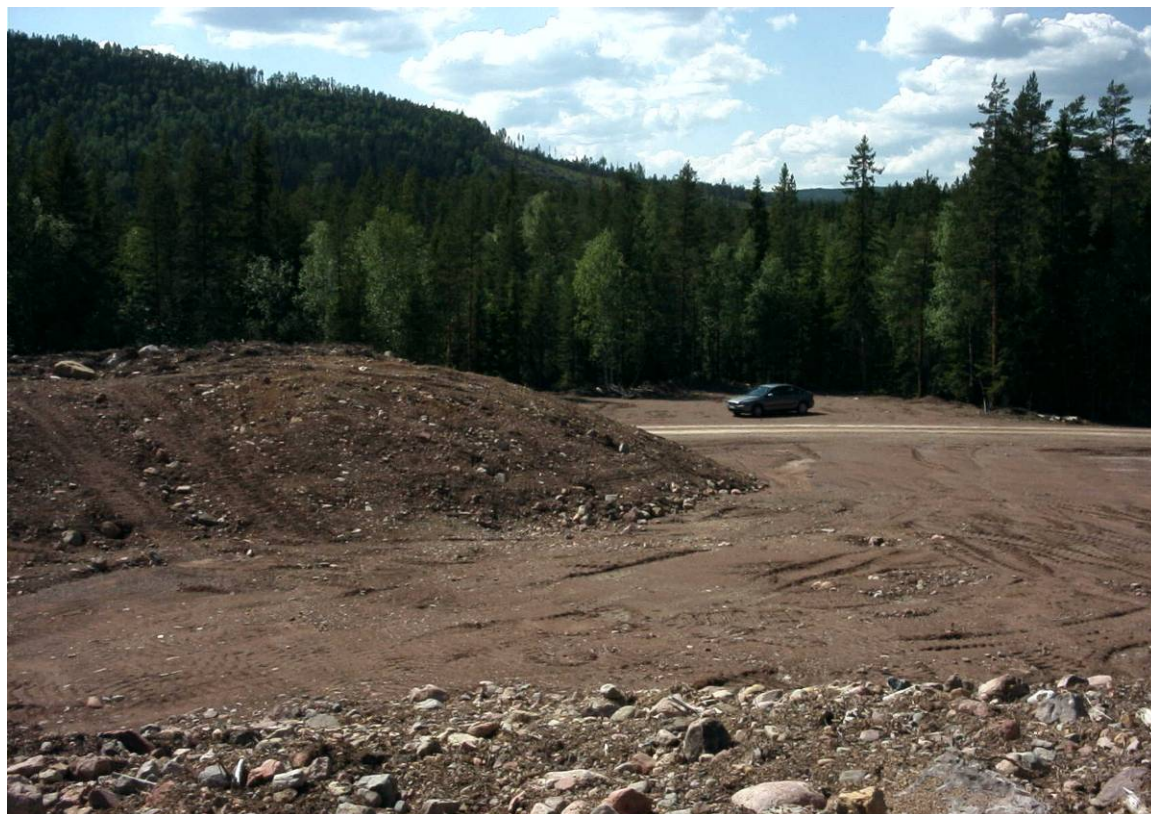
Moräntäkt, efter utförd släntning. Täktbotten lämnades kvar för framtida lagring av timmer. Foto: Länsstyrelsen i Dalarnas län

Efterbehandlingen ingick i upphandlingen av krossningen. Efterbehandlingen genomfördes av krossentreprenören direkt efter avslutad krossning och bestod av släntjustering och anpassning till omgivande terräng. Täktbotten lämnades kvar som framtida upplagsplats för skogsbruket. Enbart släntning som efterbehandling är vanlig i mindre moräntäkter i länet och markägare anser ofta att skogen kan etableras genom självsådd. Det är inte ovanligt att markägare vill efterbehandla på ett sätt som möjliggör uttag av material i framtiden. Den

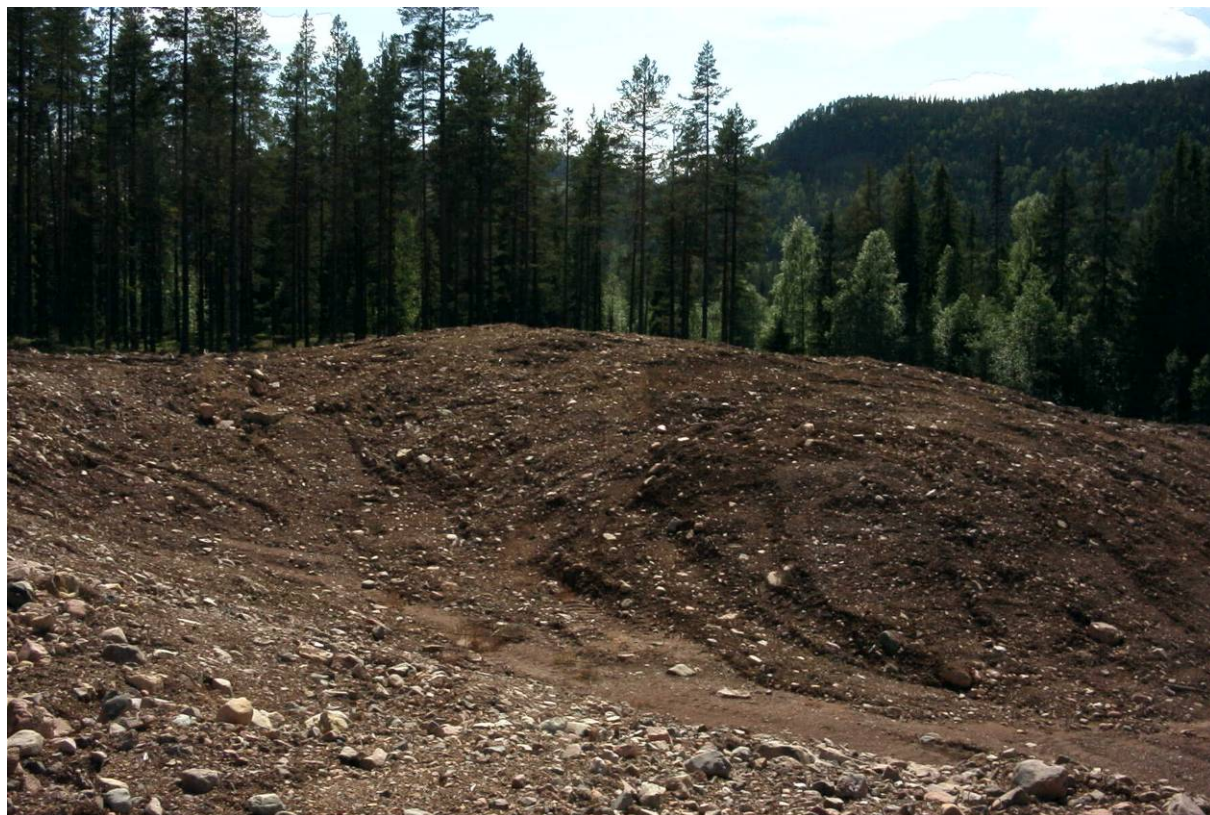
Moräntäkten släntades i samband med krossningen. Foto: Länsstyrelsen i Dalarnas län

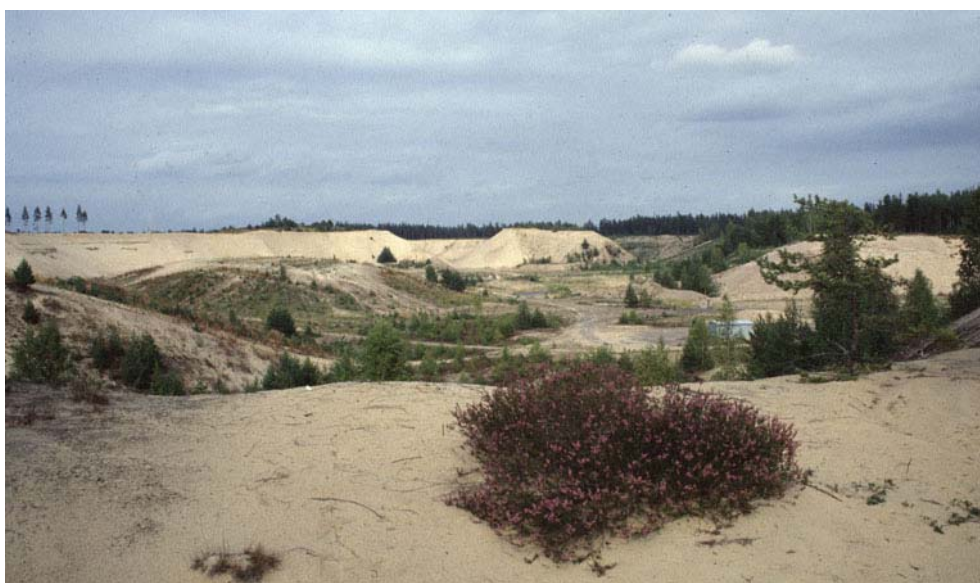
Grustäkten strax efter slutlig efterbehandling 1990, fotograferad mot norr. Foto: S-Å Berglind

En viss efterbehandling hade skett några år innan den slutliga efterbehandlingen, genom släntning av väst- och nordsluttningar i täktens södra del och plantering med tall. Efter att förekomsten av sandödla och sällsynta sandmarksinsekter blivit känd träffade länsstyrelsen en överenskommelse med täktbolaget om att den slutliga efterbehandlingen, år 1990, skulle ske på ett sätt som i första hand var lämpligt för de hotade arterna. Råd gavs av en expert på insekter och kräldjur. De syd- och sydöstvända, ca 15 m höga och branta sluttningarna i täktens norra del sparades. Ett tunt lager med lerig matjord påfördes i ca ¼ av täktens botten för att skapa bättre förutsättningar för en spontant etablerande torrängsflora (normalt i området växer tall upp i övergivna täkter utan att något fältskikt först etablerar sig). Två fuktiga partier i täktens botten fördjupades ner till grundvattnet med hjälp av en grävskopa som skapade två grunda dammar på ca 0,3 ha tillsammans.

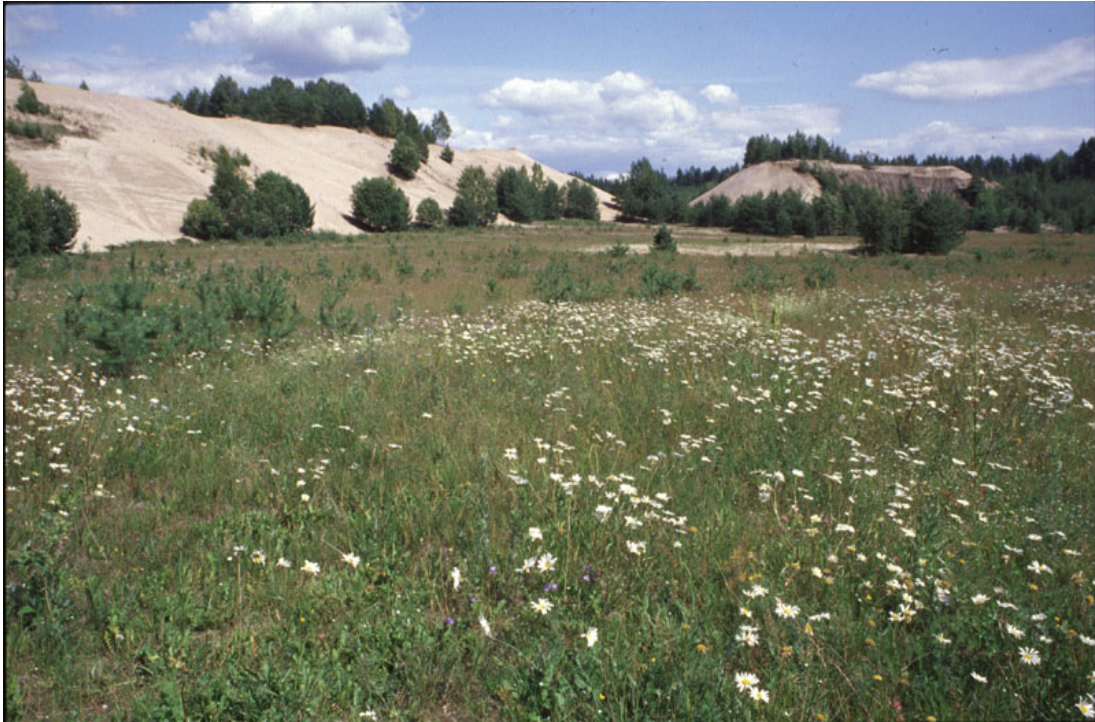
Del av grustäkten där en rik ängsflora med bl.a. prästkrage etablerat sig ca tio år efter att ett tunt matjordslager påförts, fotograferad mot nordost. Foto: S-Å Berglind.

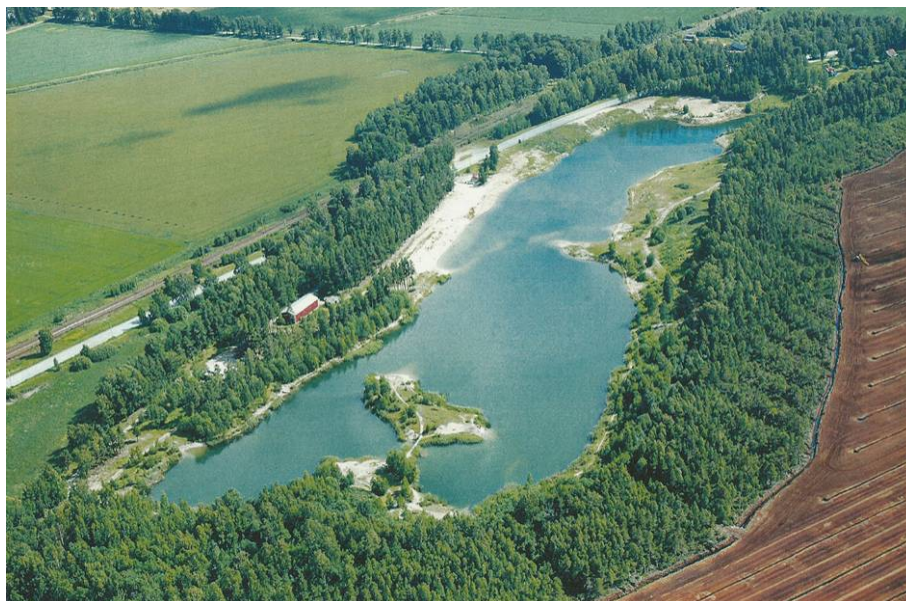
Täktsjön efter utförd efterbehandling. Foto: Bergslagsbild AB

En 5-6 meter djup badsjö på 100 000 m² bildades. Den är tillgänglig för allmänheten. Efterbehandlingen fungerade bra, man jämnade till området efter önskemål. Det var bolaget som stod för efterbehandlingen. Vattenprover visade att vattnet höll en relativt god kvalitet. Huvuddelen av värdena låg under gränsvärdena för tjänligt dricksvatten med anmärkning som anges i livsmedelverkets föreskrifter för dricksvattenkvalitet. Brunnprovet visade en något förhöjd järn-, mangan- och fluoridhalt. De övriga proverna visade inga anmärkningsvärda halter förutom den kraftigt förhöjda järnhalten i provhålet. Bolaget är nöjt med resultatet av efterbehandlingen. En fiskeförening planterade in laxfisk och senare kräftor i sjön, vilket har fungerat bra.

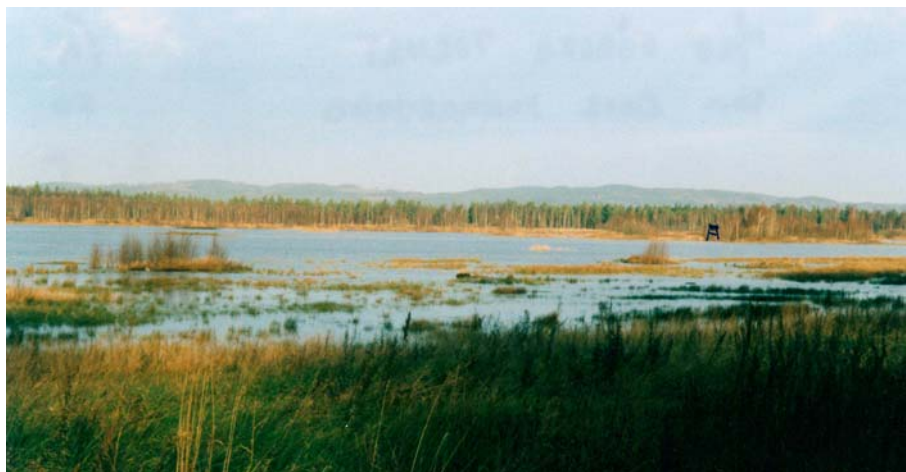
Efterbehandlad täkt så som det såg ut 1999. Foto: Sven-Åke Josefsson

Efterbehandlingen omfattade att lägga igen kantdiken, slänta hårdområden, spara tegdiken och sedan ordna naturlig avrinning, alltså att släppa på vattnet igen.

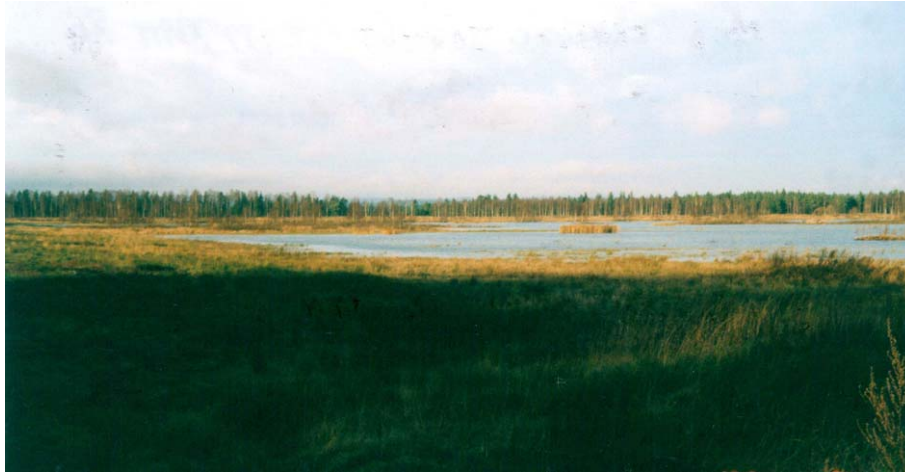
Våtmarksområdet som det såg ut 1999. Foto: Sven-Åke Josefsson

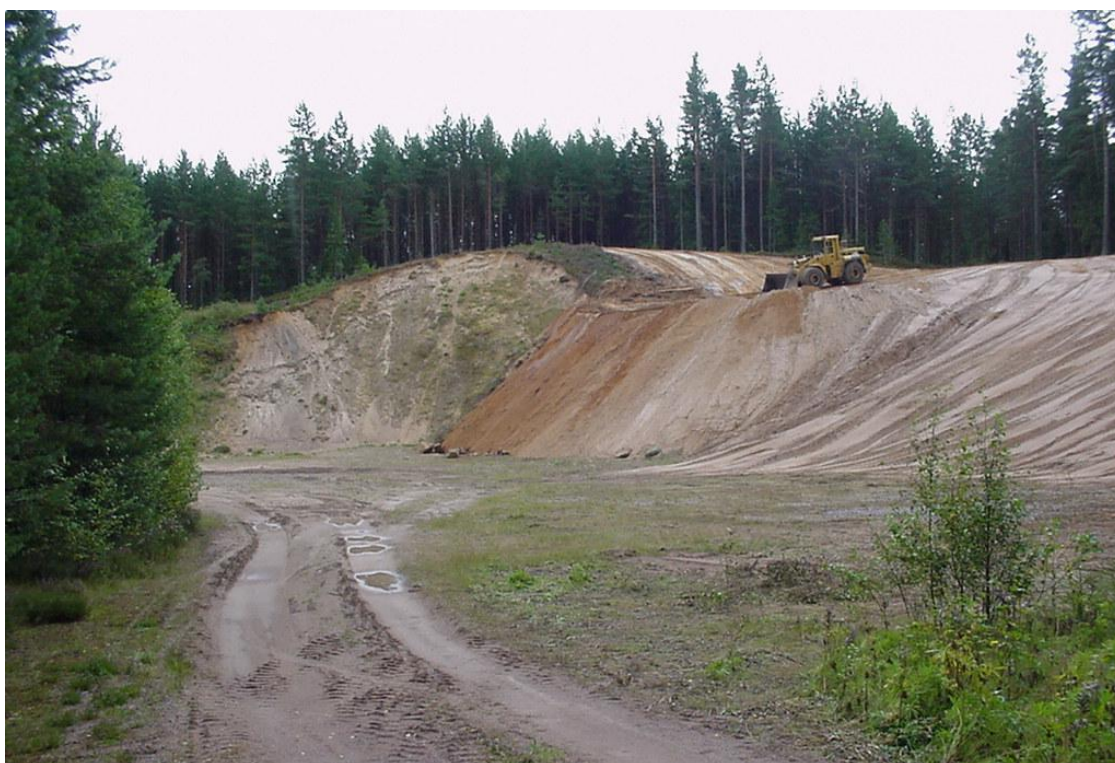
Pågående efterbehandling 2000. Foto: Länsstyrelsen i Västra Götalands län.

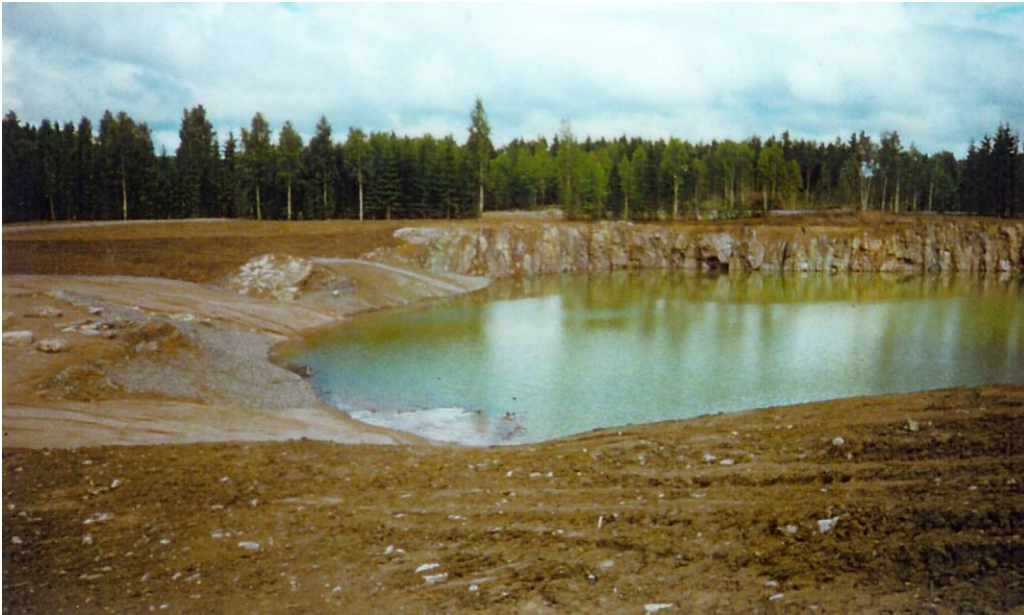
Täktjön med iordningställda badstränder 1997. Foto: Gunnar Gustaf-son

Då området brutits ut fanns ett djupt hål med branta bergssidor. Längs kanten på hålet skulle en två meter bred skyddszon med rent berg skapas på de sträckor som inte iordningställdes som badstränder. Finmaterial användes för att skapa två badstränder och jordmaterial schaktades ut längre upp på land. Bestämmande för sjöytan är yt- och grundvattentrycket från norr. Stabiliseringsnivån kan anpassas genom dämning eller dikning. Bergmaterialet bedömdes vara så tätt att man utan problem kunde bryta under grundvattenytan, ändå förväntade man sig att täkten skulle vattenfyllas inom rimlig tid. Under pågående verksamhet konstaterades att pumpning behövdes, men inte kontinuerligt. Trots detta steg vattnet till beräknad nivå, cirka 15 meters djup, inom fyra till fem månader efter avslutad pumpning. Ett dike finns för avledande av överskottsvatten men någon större mängd

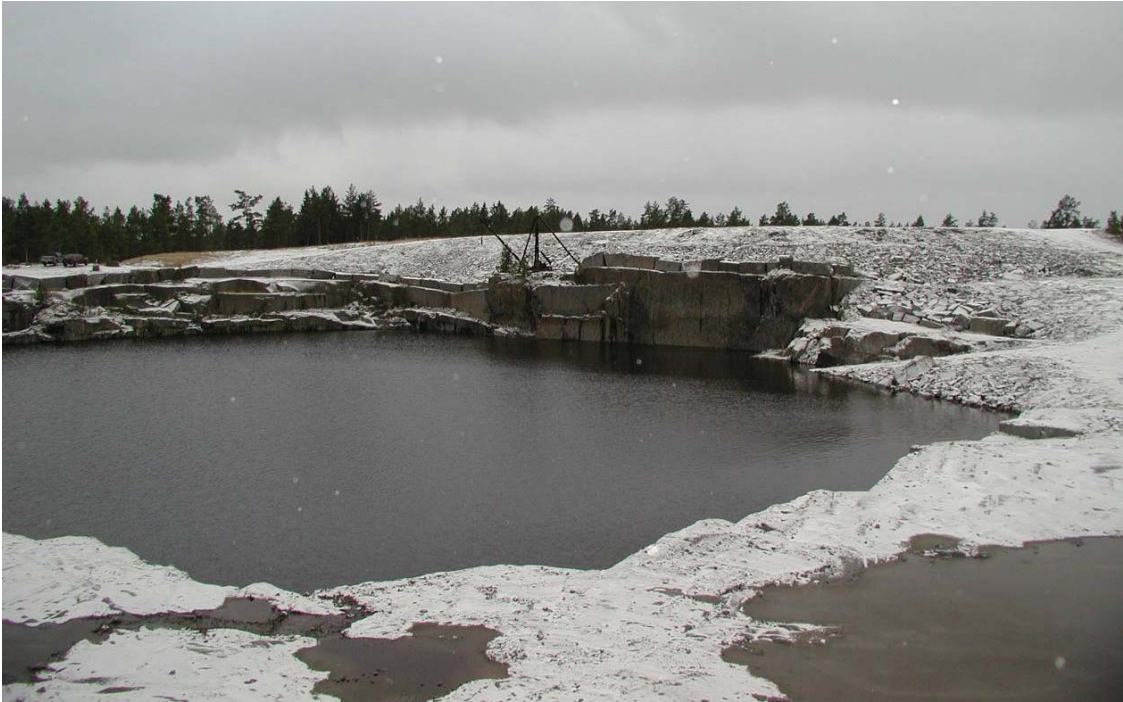
Den efterbehandlade täkten med blockrad och lyftkran. Foto: Länsstyrelsen i Kalmar län

Efterbehandlingen gjordes främst med avseende på landskapsbilden och bestod av hantering av skrotsten, oljesanering och allmän städning. Länsstyrelsen i Kalmar län ansåg att bolaget skulle spara en blockrad längs kanten av brytfronten som en säkerhetsåtgärd samt som ett hinder för eventuella dumpningar av bilar eller annat avfall i täkten. Ur säkerhetssynpunkt blev dock blockraden överflödigt eftersom täkten fylldes med vatten och idag har blockraden endast funktionen av ett hinder för dumpning. Bolaget gjorde en mycket bra efterbehandling, och var mycket lyhörda inför önskemål från myndigheterna.

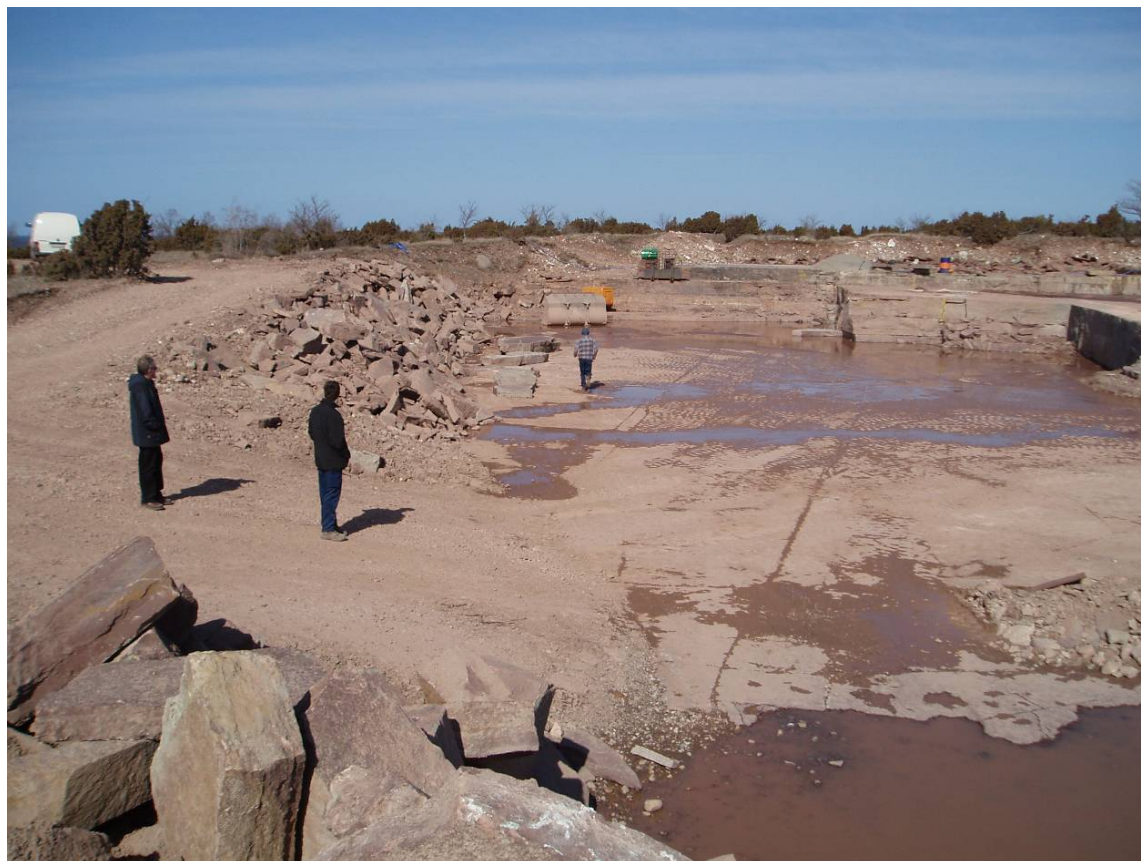
Täkten fotograferad mot norr under pågående efterbehandling 2005. Foto: Länsstyrelsen i Kalmar län

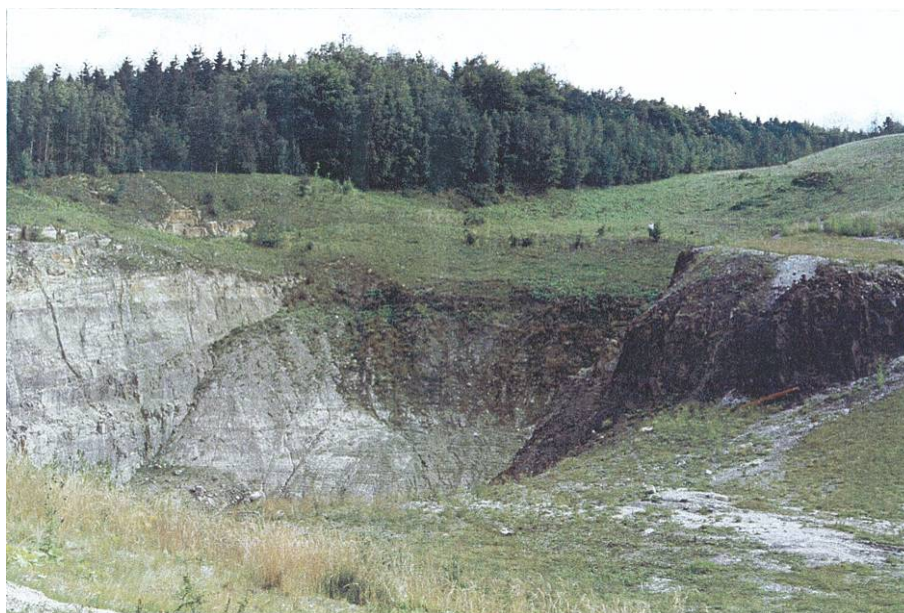
Täktisjön efter första läckaget. Foto: Lars Wikström, Mark och Landskap.

Bolaget fick tillstånd 1984 och 1990 var Skryllesjön etablerad på bolagets bekostnad. Valet av efterbehandling styrdes av landskapsbilden, friluftslivet och den ekonomiska situationen. 1992 inträffade ett första läckage och vattenytan sjönk dramatiskt. Länsstyrelsen i Skåne län, Lunds kommun och bolaget utarbetade en restaureringsplan som innebar att stora massor moränlera kördes till sjön för att bygga en stabil botten. Nytt läckage inträffade 1995 men tillkallad vattenexpertis rekommenderade att Skryllesjön skulle behålla den nya vattennivå utan ytterligare åtgärder. Sedan dess har sjöytan varit stabil men ligger lägre än planerat.
