Miljösamverkan
Sverige

Efterbehandling av täkter

En för- täkt vägledning

2006-11-30

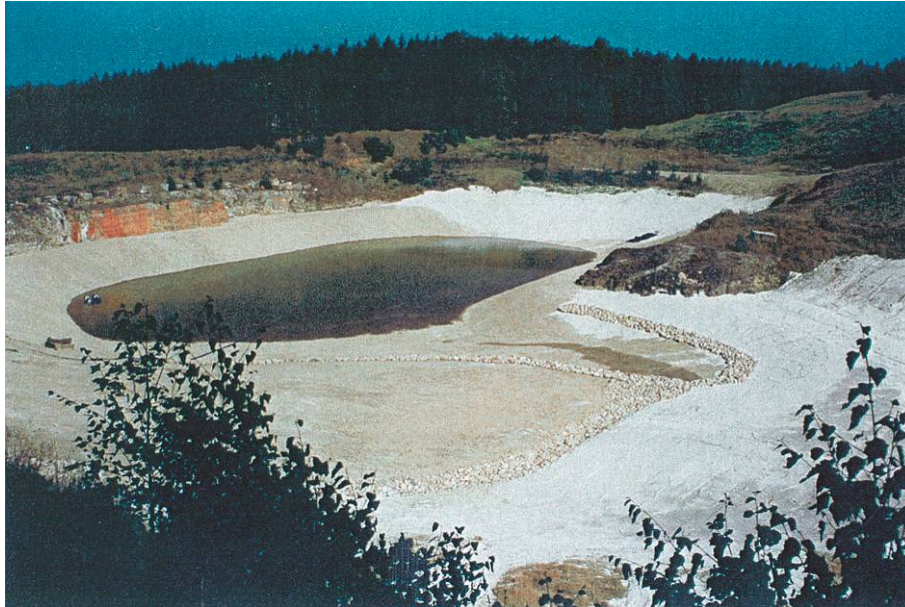
*Tätningen med moränlera utfördes 1992 för att återskapa vattenspegeln i täkten.
Foto: Lars Wikström, Mark och Landskap.*

Bolaget fick tillstånd 1984 och 1990 var Skryllesjön etablerad på bolagets bekostnad. Valet av efterbehandling styrdes av landskapsbilden, friluftslivet och den ekonomiska situationen. 1992 inträffade ett första läckage och vattenytan sjönk dramatiskt. Länsstyrelsen i Skåne län, Lunds kommun och bolaget utarbetade en restaureringsplan som innebar att stora massor moränlera kördes till sjön för att bygga en stabil botten. Nytt läckage inträffade 1995 men tillkallad vattenexpertis rekommenderade att Skryllesjön skulle behålla den nya vattennivå utan ytterligare åtgärder. Sedan dess har sjöytan varit stabil men ligger lägre än planerat.
